**GZ: E 519/16 w**  
**BG Eisenkappel**

## BILDDOKUMENTATION (Liegenschaftsbewertung)

Liegenschaft: **EZ 89 GB 76206 Eisenkappel**  
Grundstücke .90, 148

Liegenschaftsadresse: Wohnhaus Schulhausgasse 155  
9135 Bad Eisenkappel

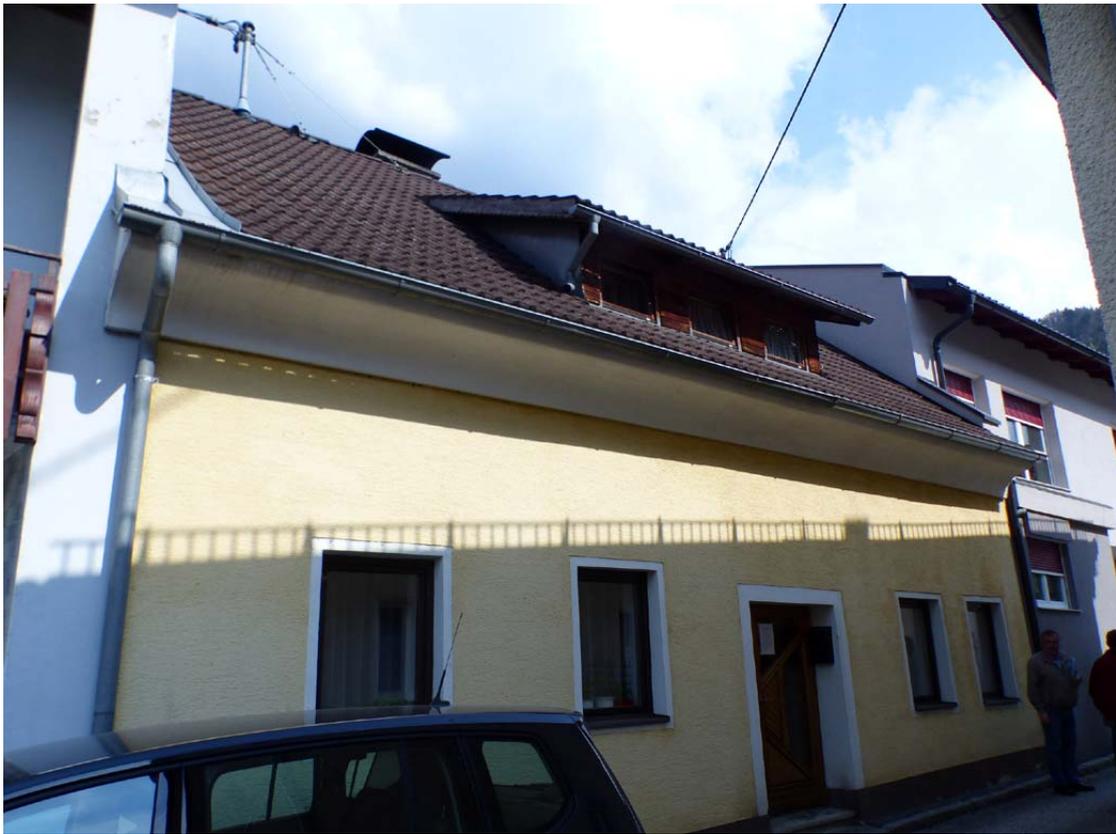
**Bild 1 Gebäudeansicht von der Westseite mit Hauszugang von der Schulhausgasse**

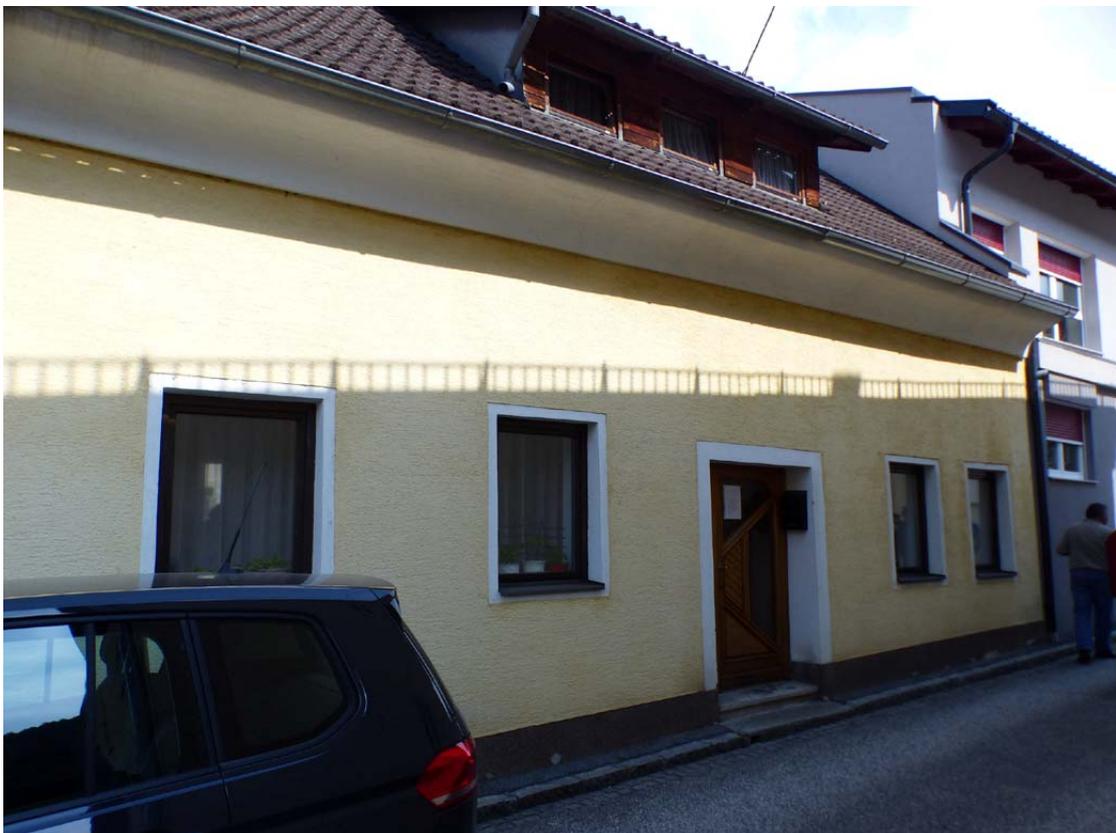
**Bild 2 Westfassade entlang der Schulhausgasse mit Hauseingangstüre und Dachgaube**

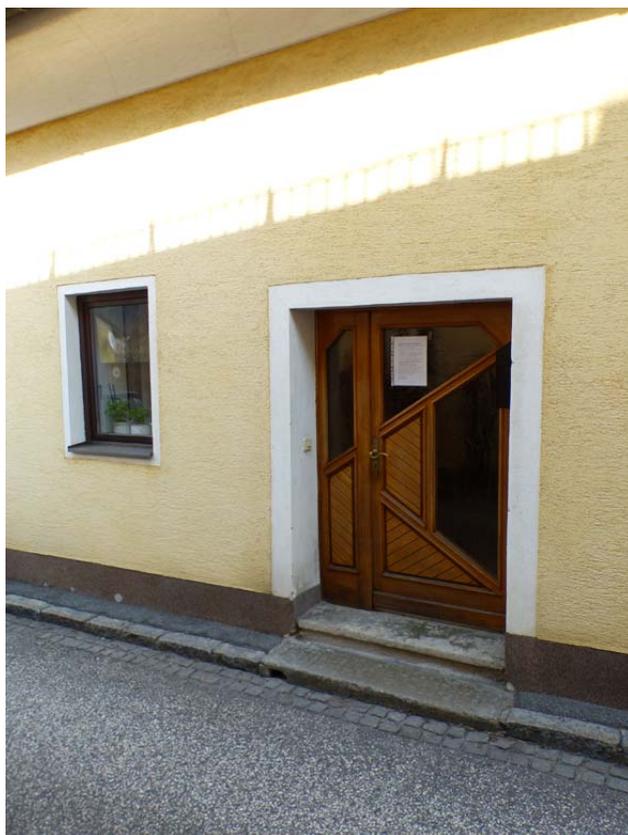
**Bild 3 Hauseingangstüre von der Schulhausgasse**

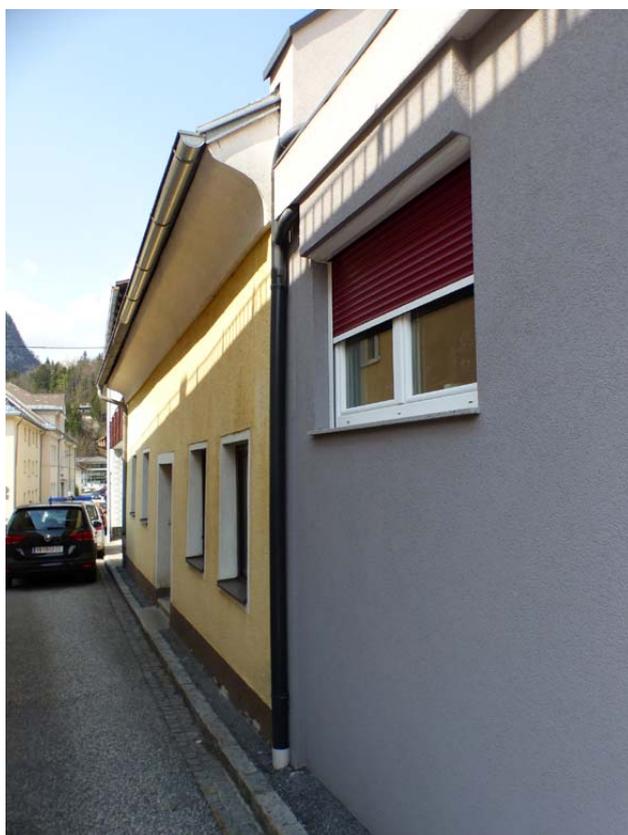
**Bild 4 Schulhausgasse Fahrtrichtung Norden zur Volksschule mit Hausanschluss an der Südwestecke**

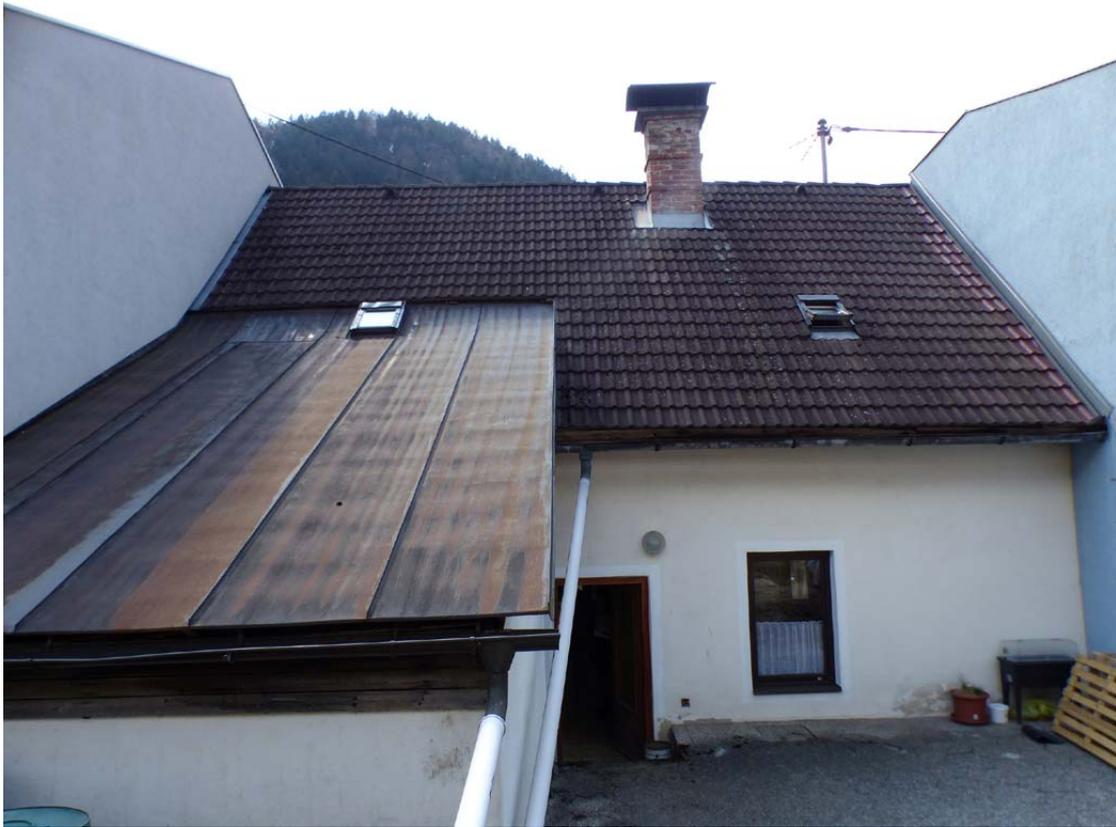
**Bild 5 Hofseitige Gebäudeansicht von der Ostseite**

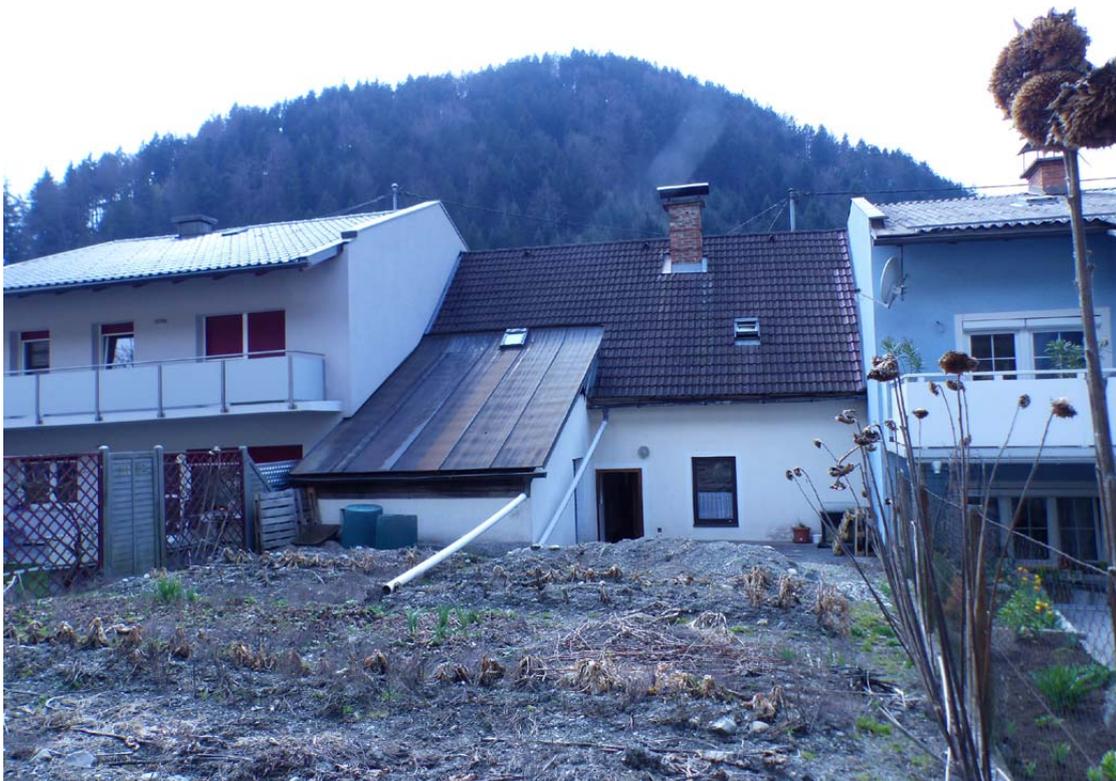
**Bild 6 Gebäudeansicht Ostseite mit Gartenareal Grundstück 148**

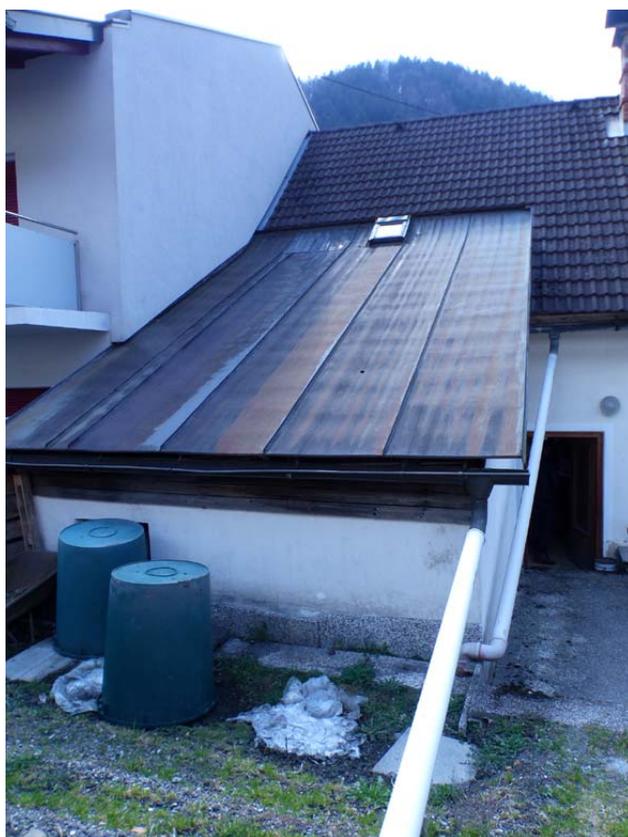
**Bild 7 Nebengebäude / Keller Hofanbau Ansicht von der Ostseite mit angebautem Nachbargebäude an der Südseite**

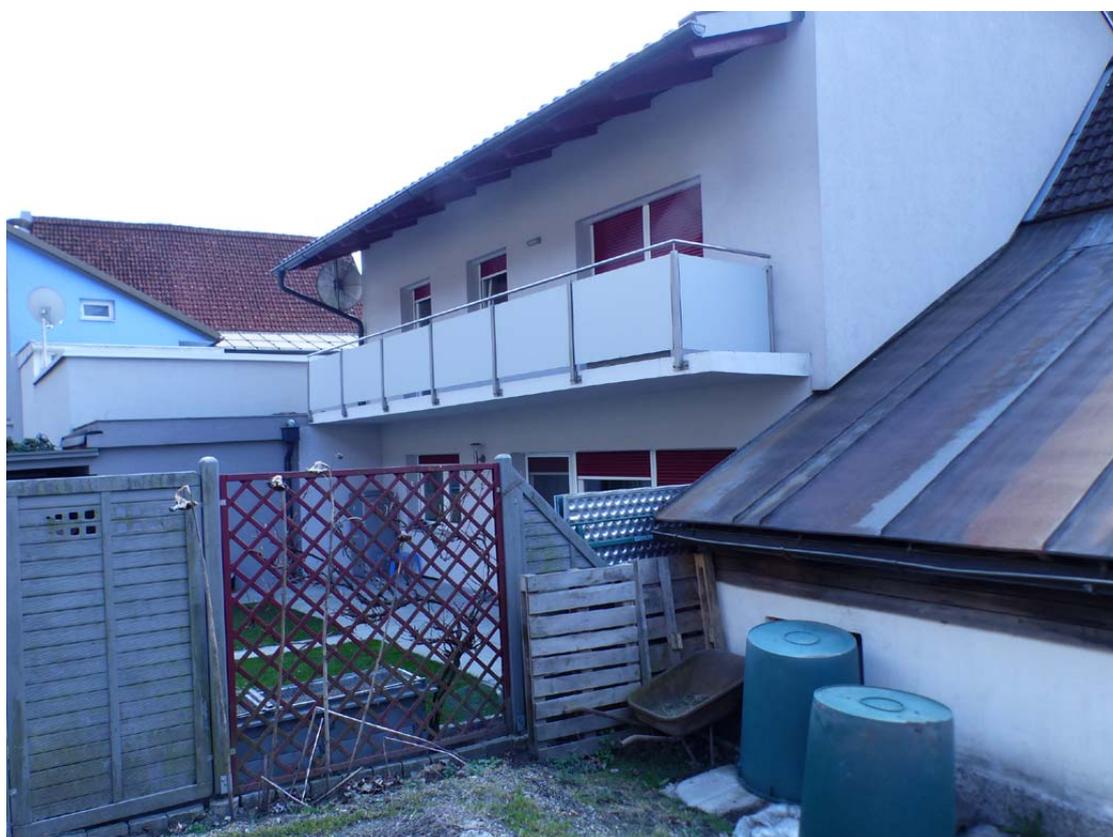
**Bild 8 Gartenanlage Nachbargebäude Südseite**

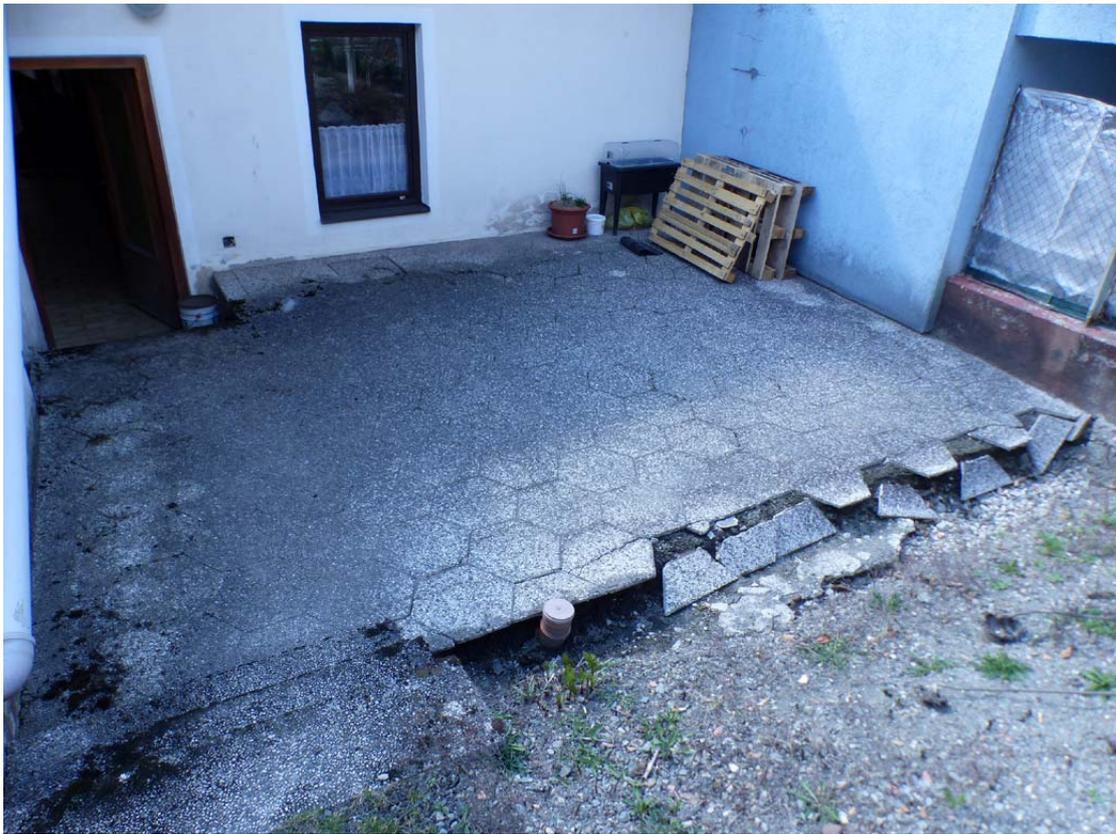
**Bild 9 Hofseitige Terrassenanlage mit Hauszugang an der Ostseite**

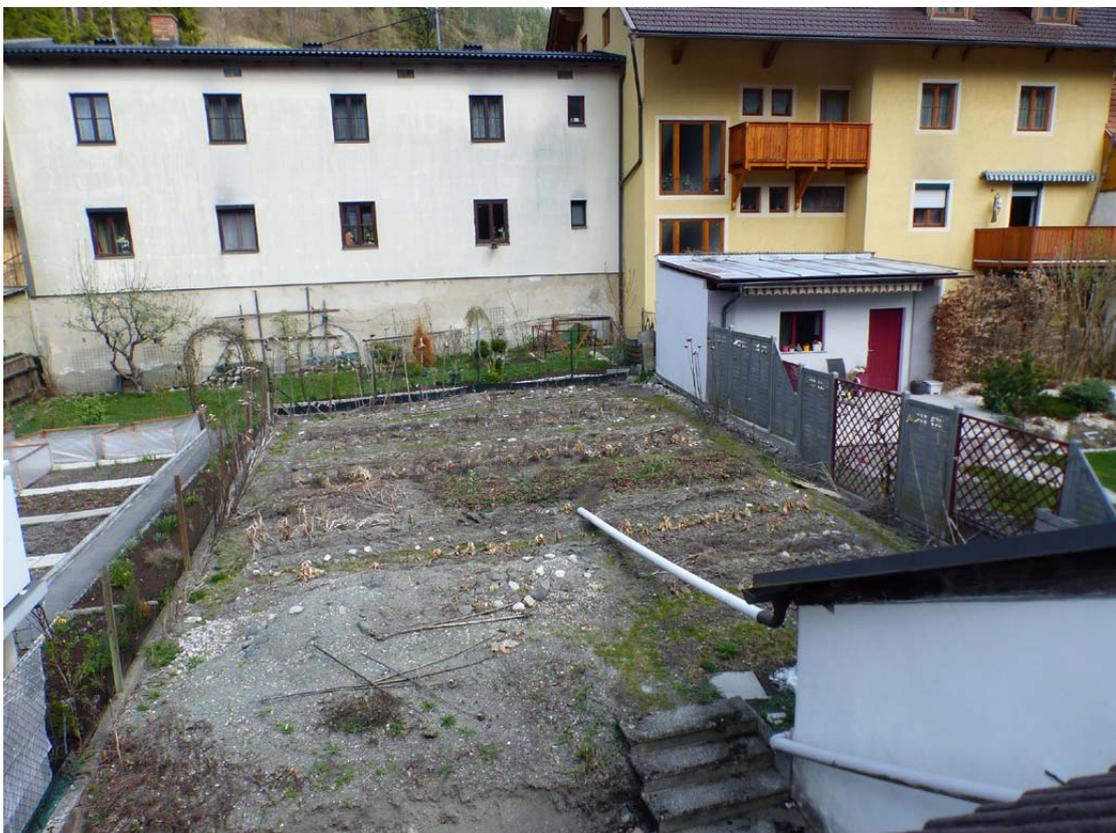
**Bild 10 Gartengrundstück Nr. 148 Ansicht von der Westseite**

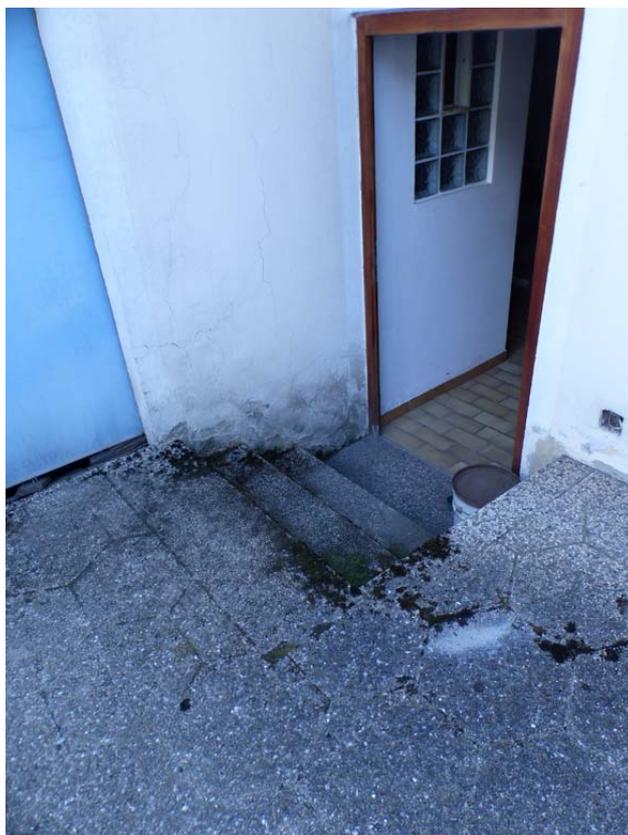
**Bild 11 Hofseitiger Ausgang**

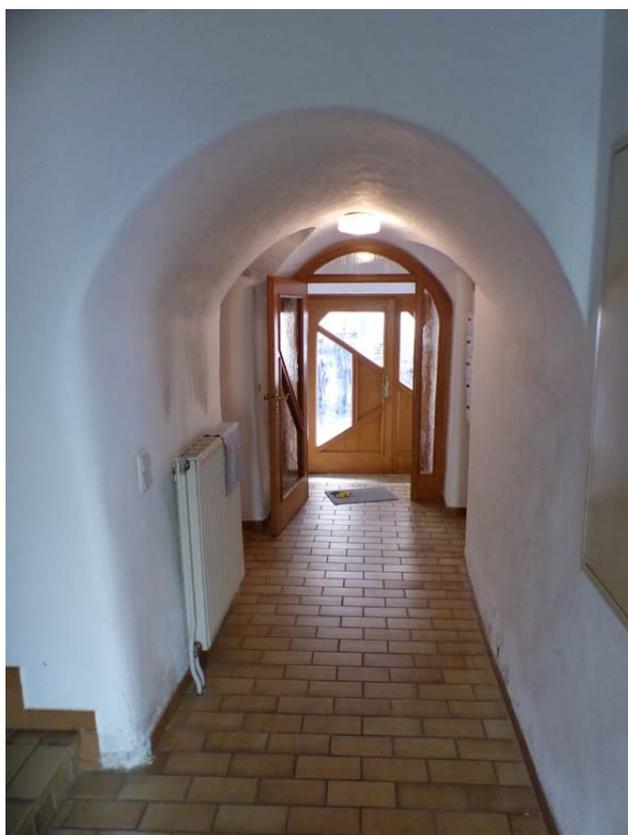
**Bild 12 EG Flur mit Windfang und Haustüre zur Schulhausgasse**

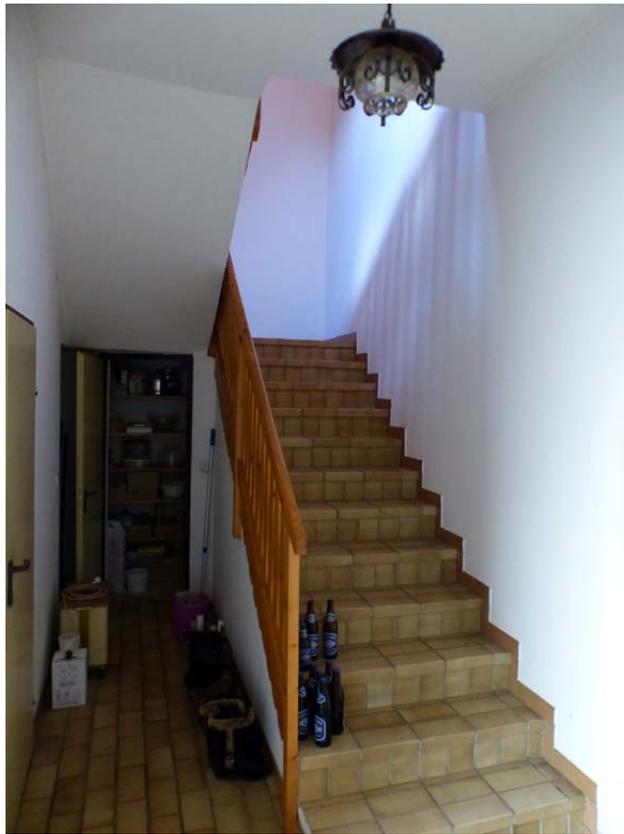
**Bild 13 EG Stiegenhaus mit Abstellraum und WC-Zugang**

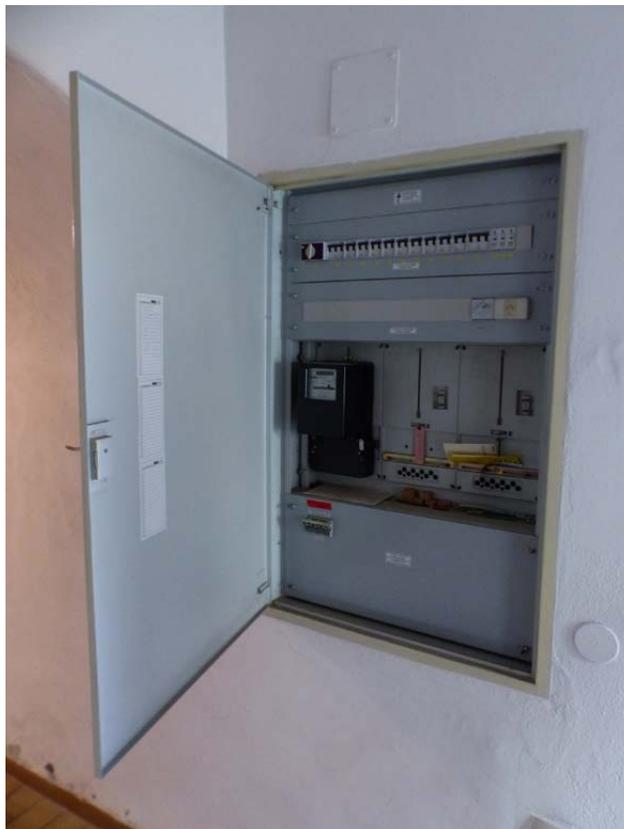
**Bild 14 EG Flur mit E-Verteileranlage**

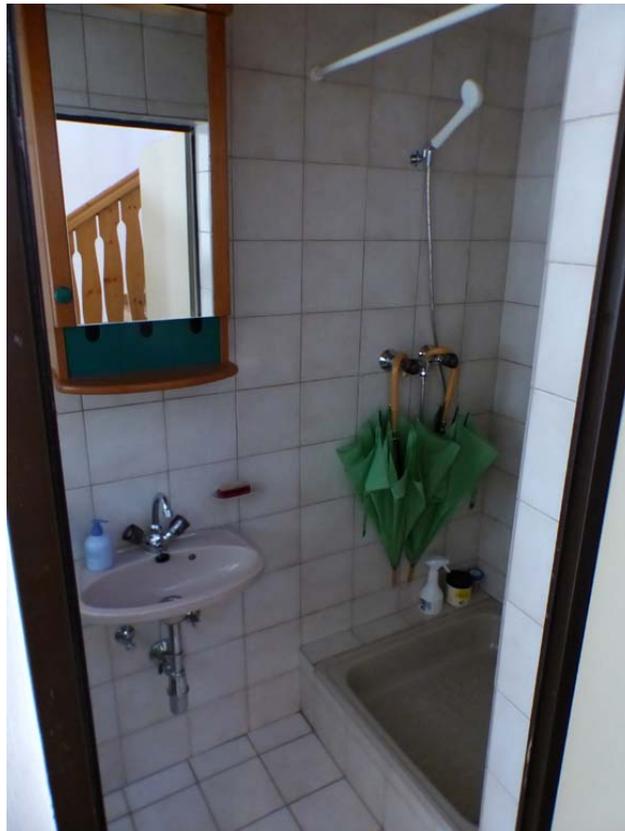
**Bild 15 EG WC mit Dusche**

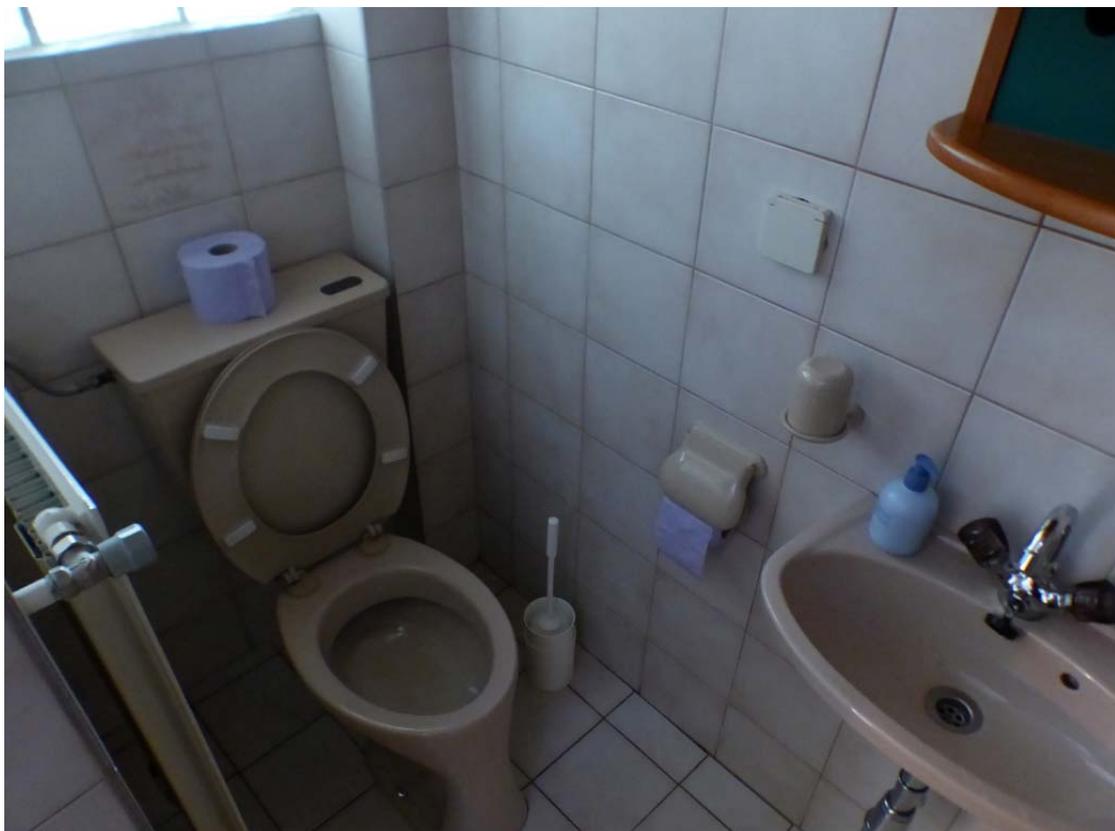
**Bild 16 EG WC**

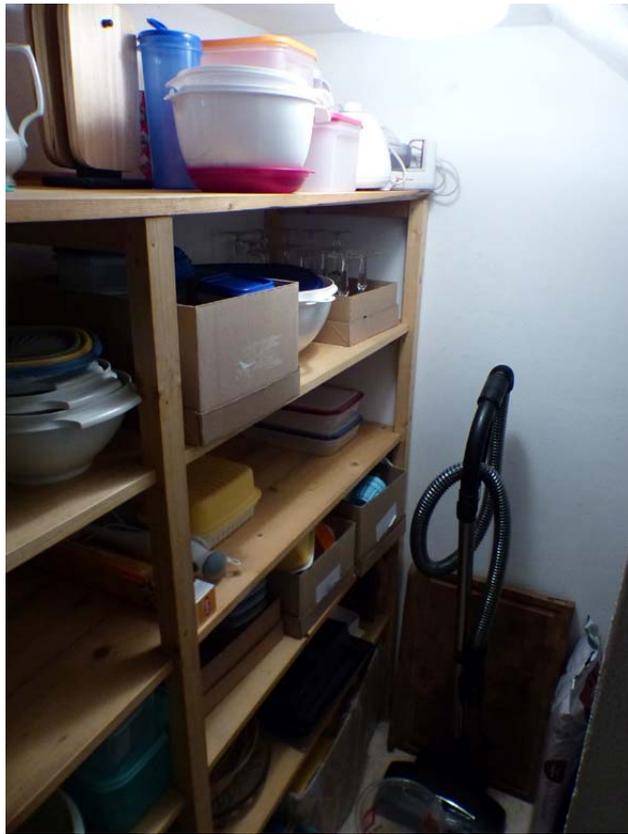
**Bild 17 EG Abstellraum unter Stiegenpodest**

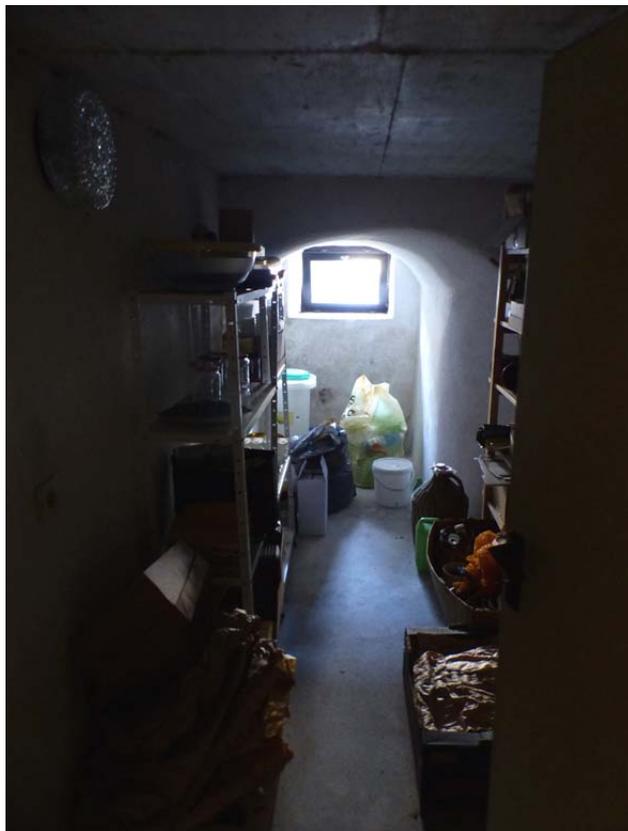
**Bild 18 EG Kellerraum im hofseitigem Anbau**

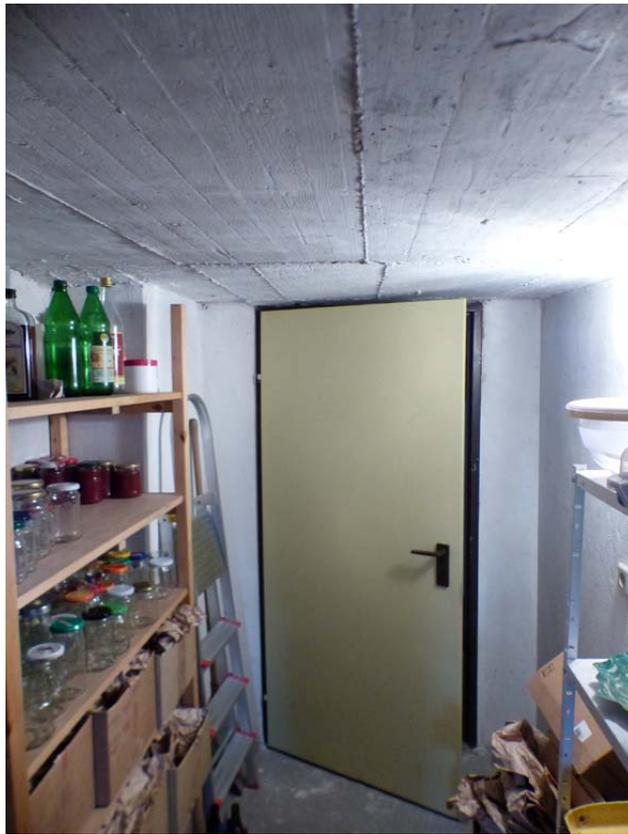
**Bild 19 EG Kellerzugang ins Nebengebäude**

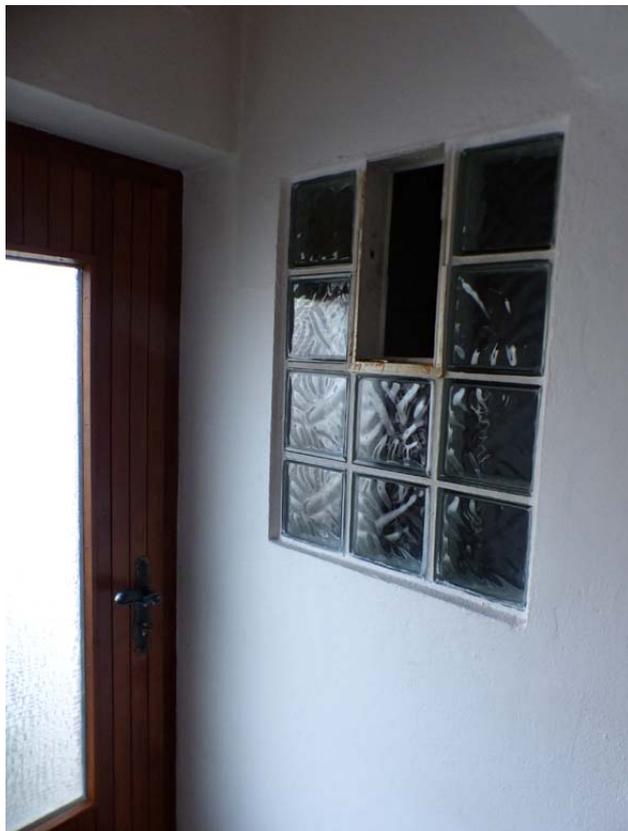
**Bild 20 EG WC Fenster mit Hofausgangstüre**

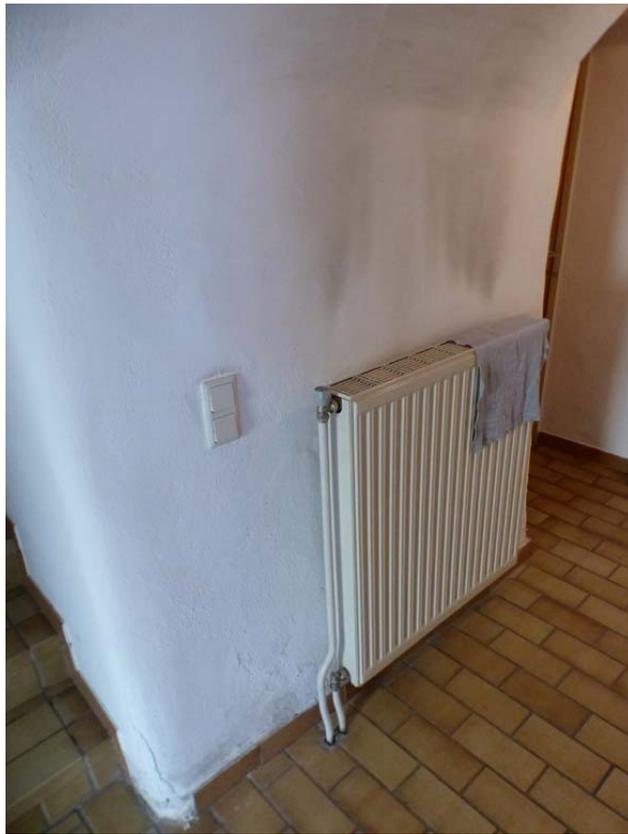
**Bild 21 EG Flur mit Heizkörper**

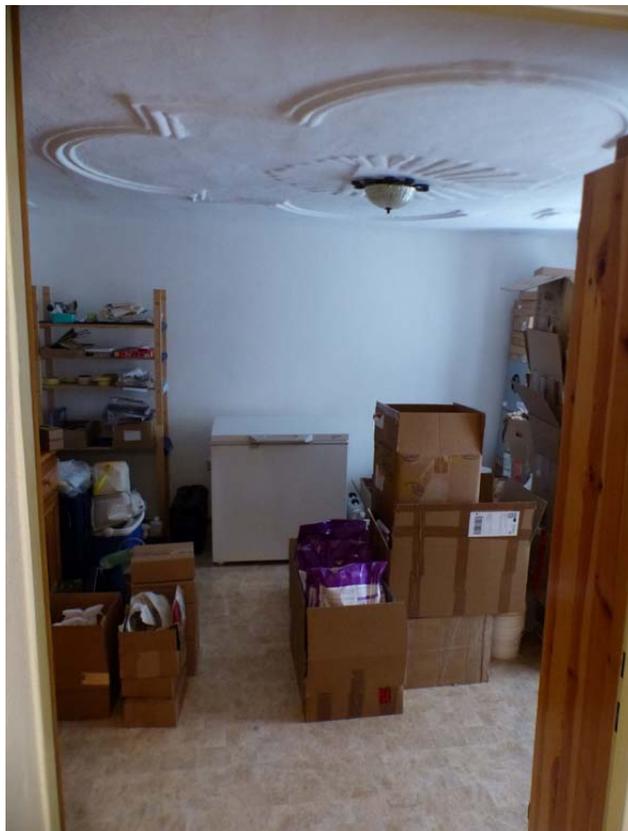
**Bild 22 EG Zimmer an der Südwestseite**

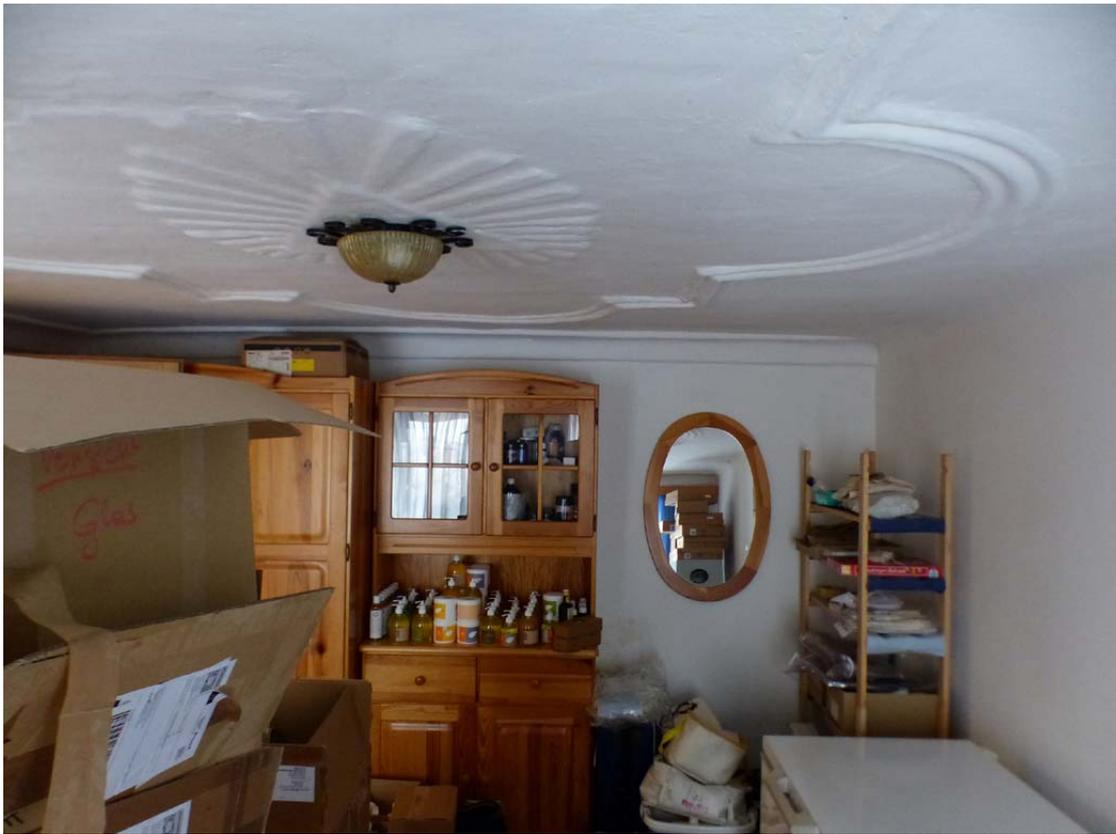
**Bild 23 EG Zimmer an der Südwestseite**

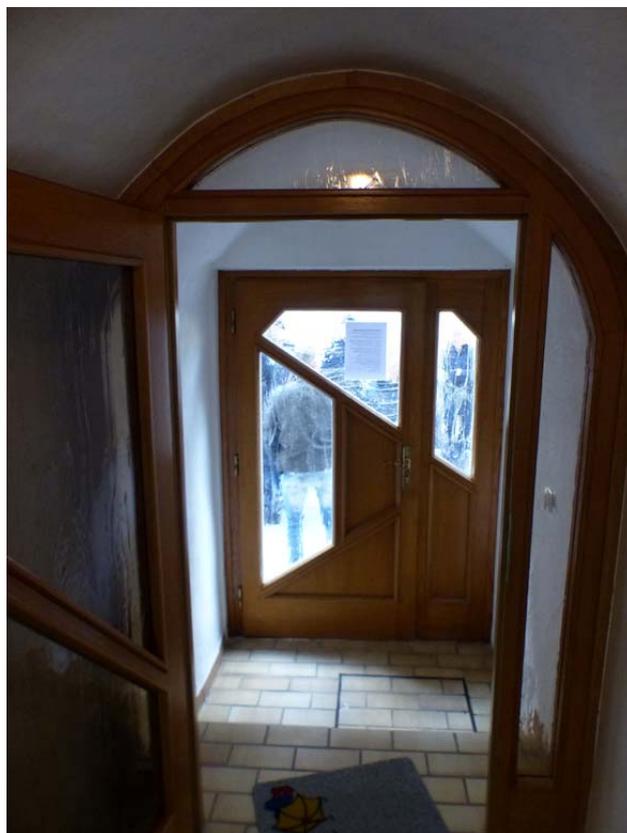
**Bild 24 Hauseingangstüre mit Windfang**

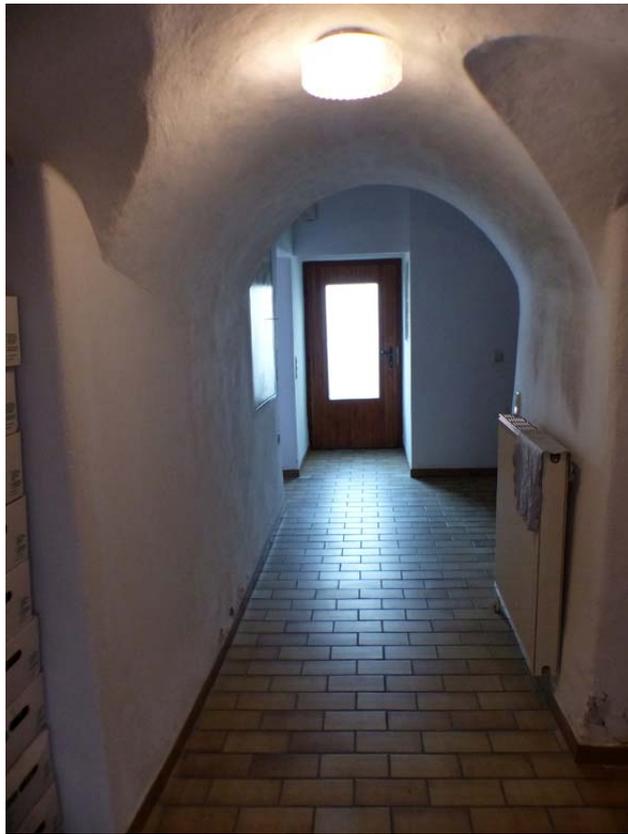
**Bild 25 EG Flur mit hofseitigem Ausgang**

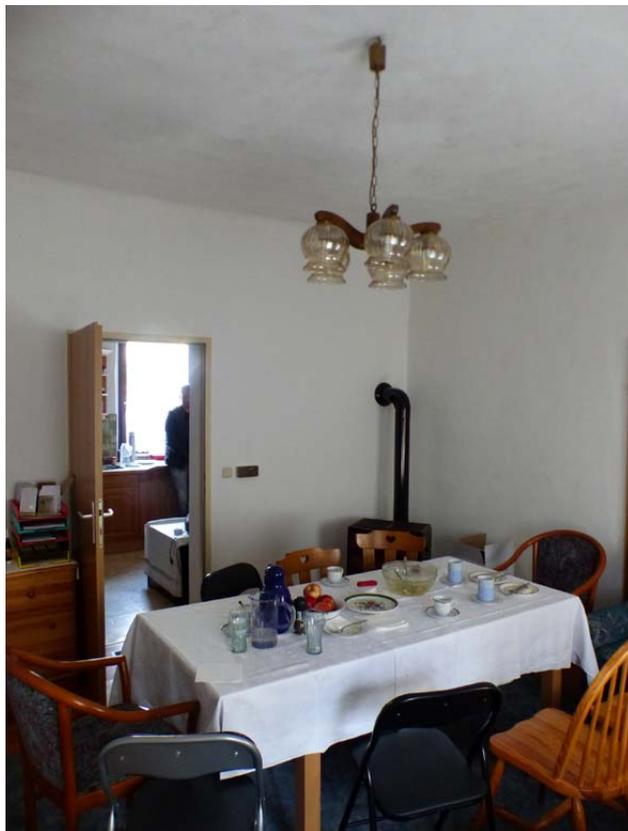
**Bild 26 EG Wohnraum an der Nordwestseite mit Zugang von der Küche**

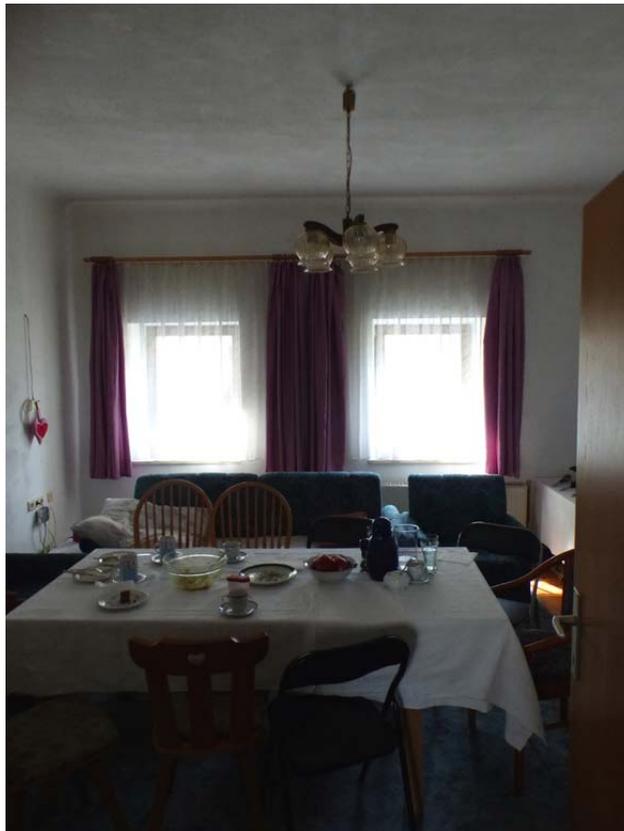
**Bild 27 EG Wohnraum mit Fenstern zur Schulhausgasse**

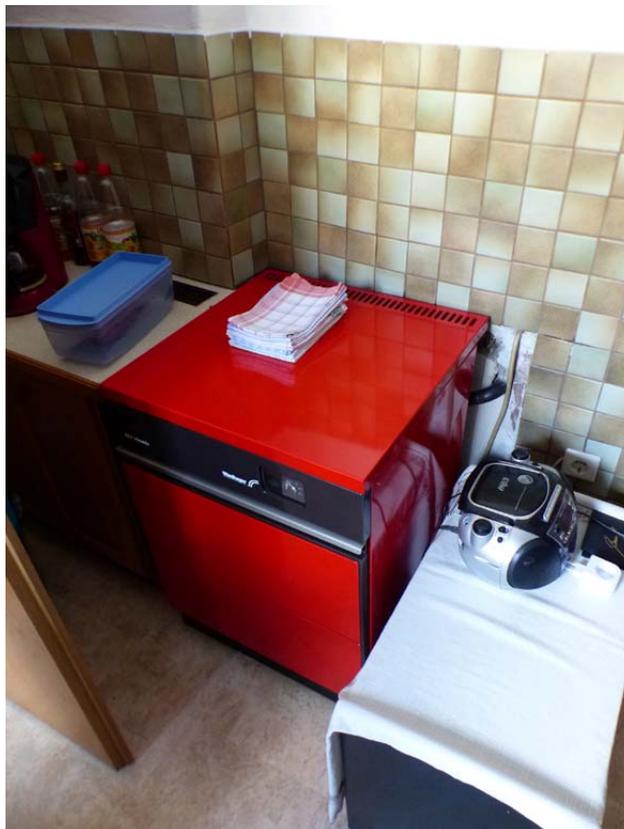
**Bild 28 EG Etagenherd in der Küche**

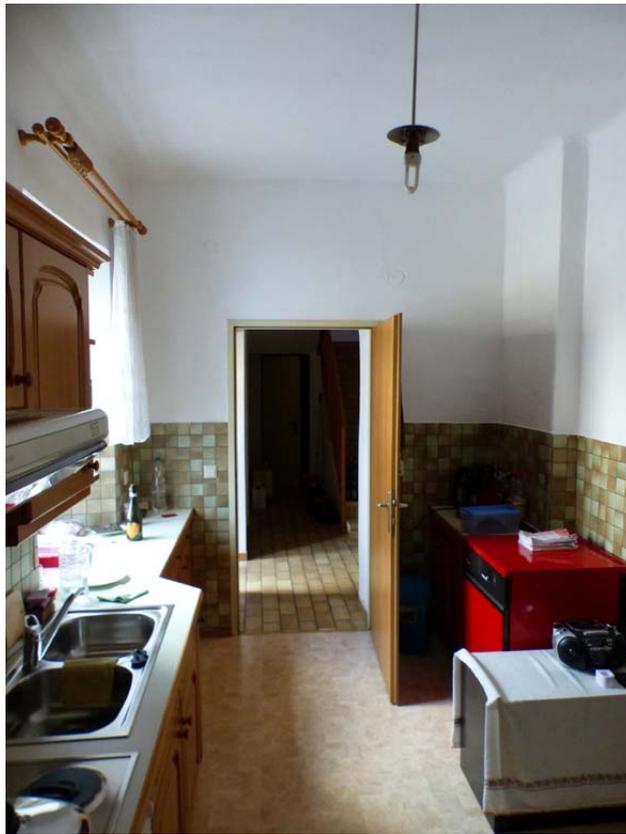
**Bild 29 EG Küche mit Zugang vom Flur**

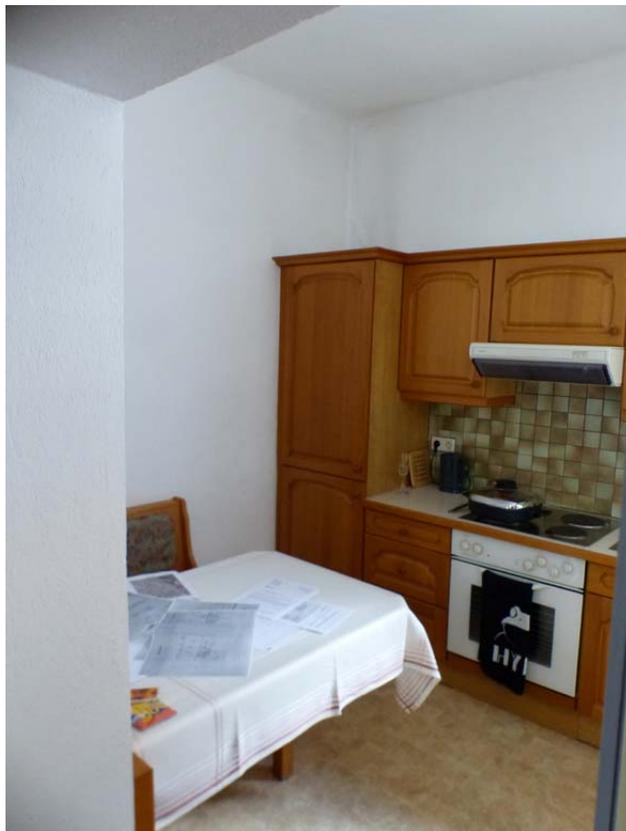
**Bild 30 EG Küche mit Esstisch und Küchenverbau**

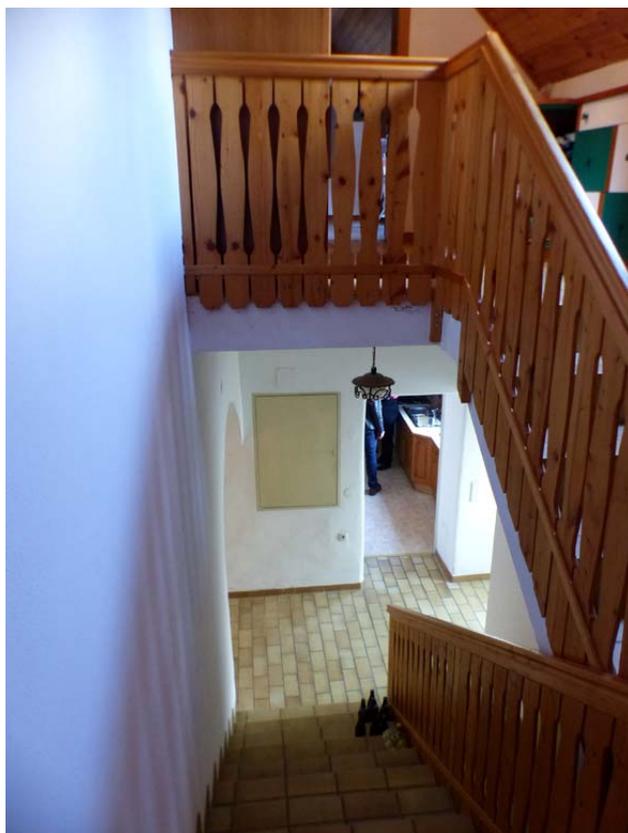
**Bild 31 Stiegenhaus mit Zugang zur EG Küche**

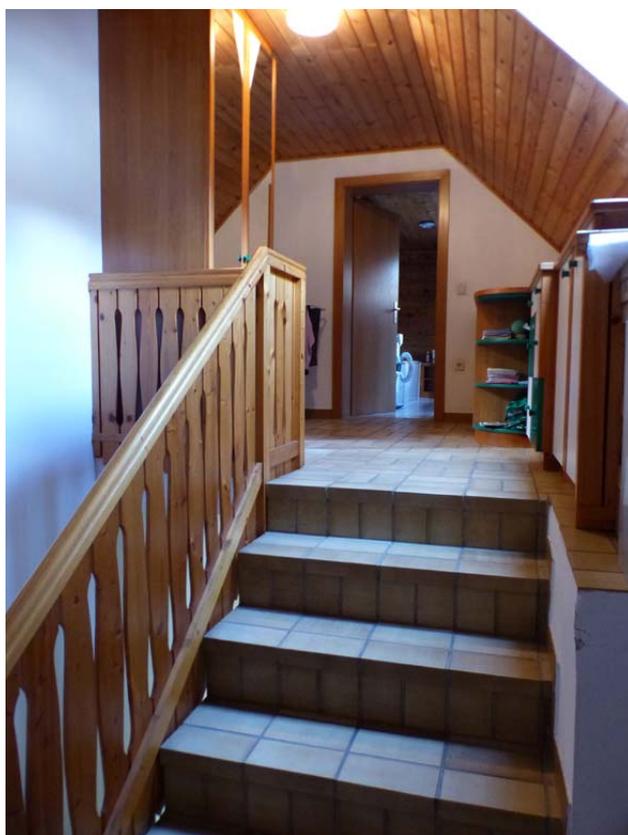
**Bild 32 DG Vorraum mit Zugang zum Badezimmer**

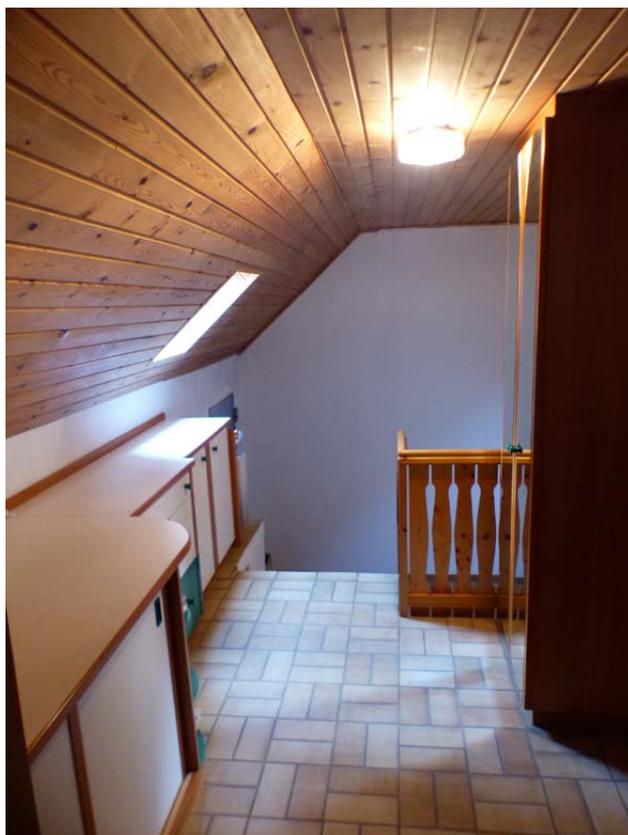
**Bild 33 DG Vorraum mit Stiegenhausaufgang**

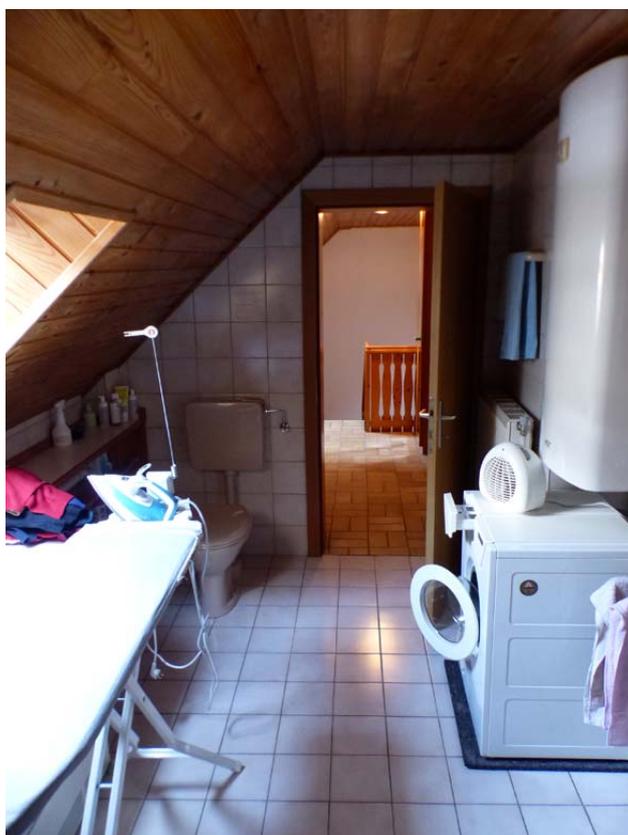
**Bild 34 DG Badezimmer**

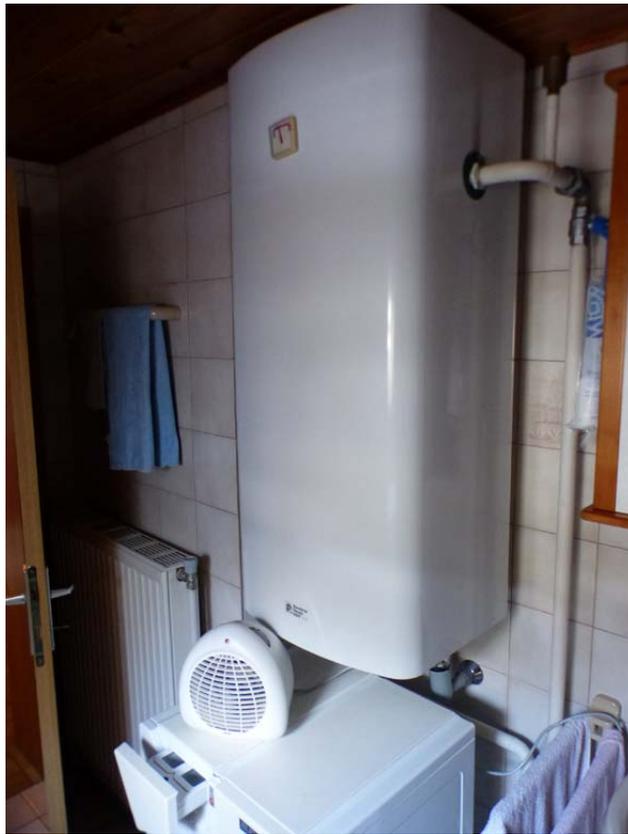
**Bild 35 DG Badezimmer mit Warmwasserboiler**

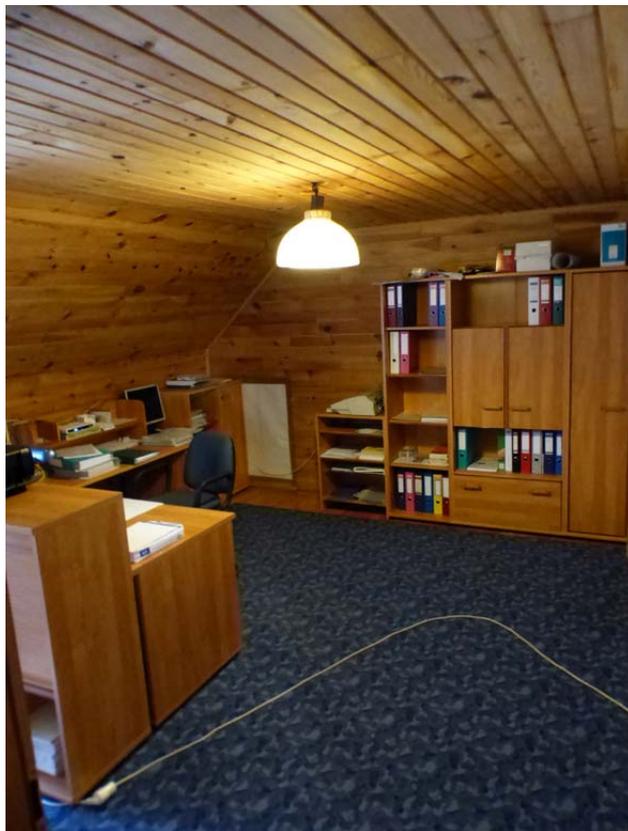
**Bild 36 DG Büro an der Nordwestseite**
