**GZ: E 519/16 w**  
**BG Eisenkappel**

## BILDDOKUMENTATION (Liegenschaftsbewertung)

Liegenschaft: **EZ 89 GB 76206 Eisenkappel**  
Grundstücke .90, 148

Liegenschaftsadresse: Wohnhaus Schulhausgasse 155  
9135 Bad Eisenkappel

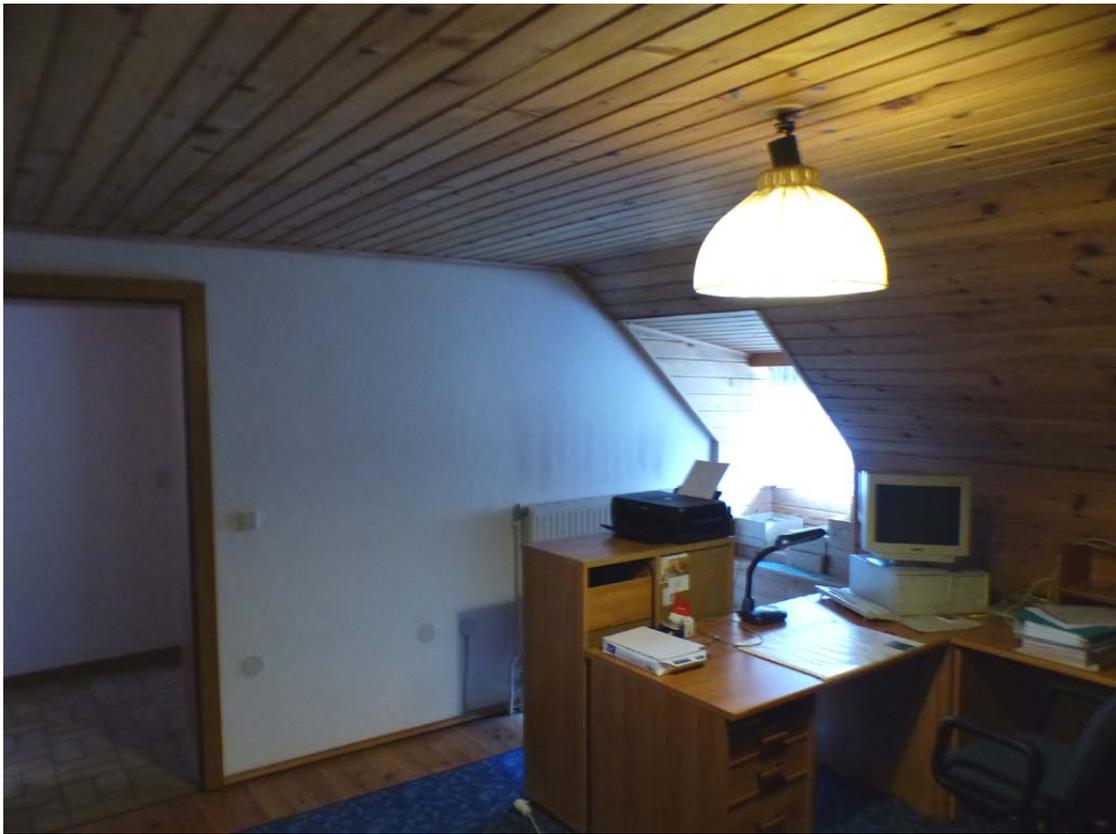
**Bild 37 DG Büro mit Dachgaubenfenster zur Schulhausgasse**

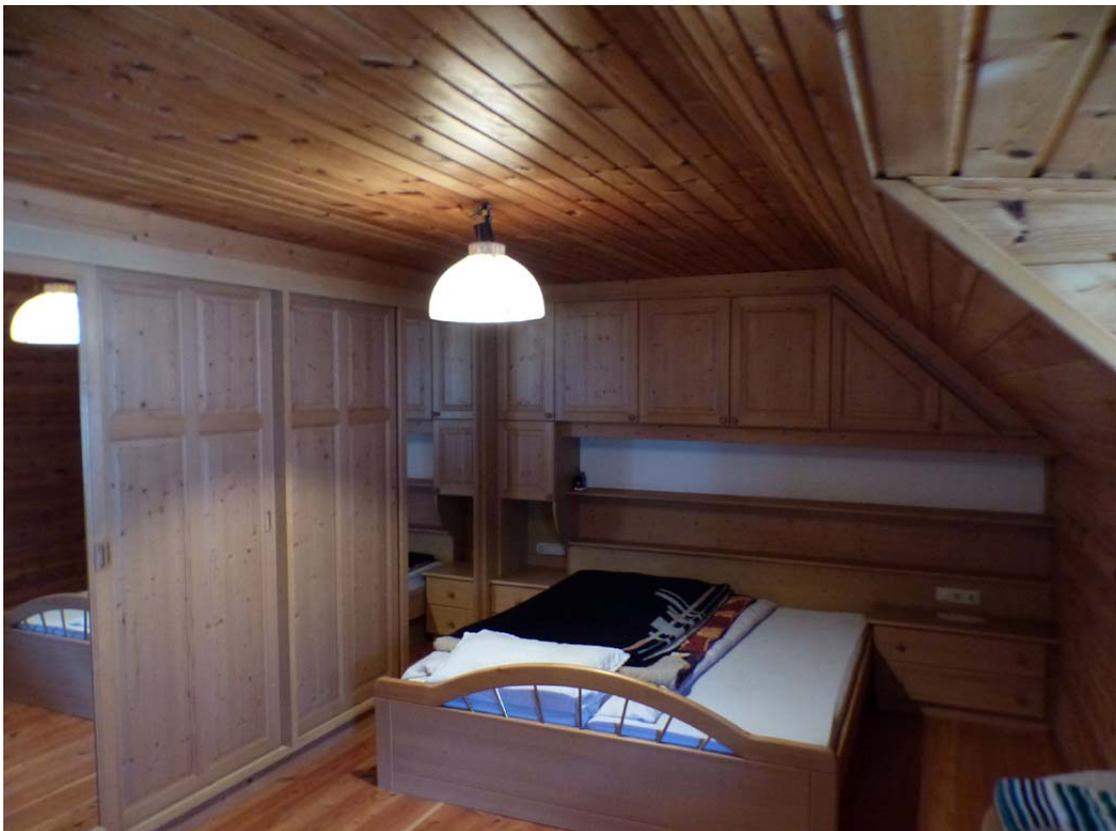
**Bild 38 DG Schlafzimmer an der Südwestseite**

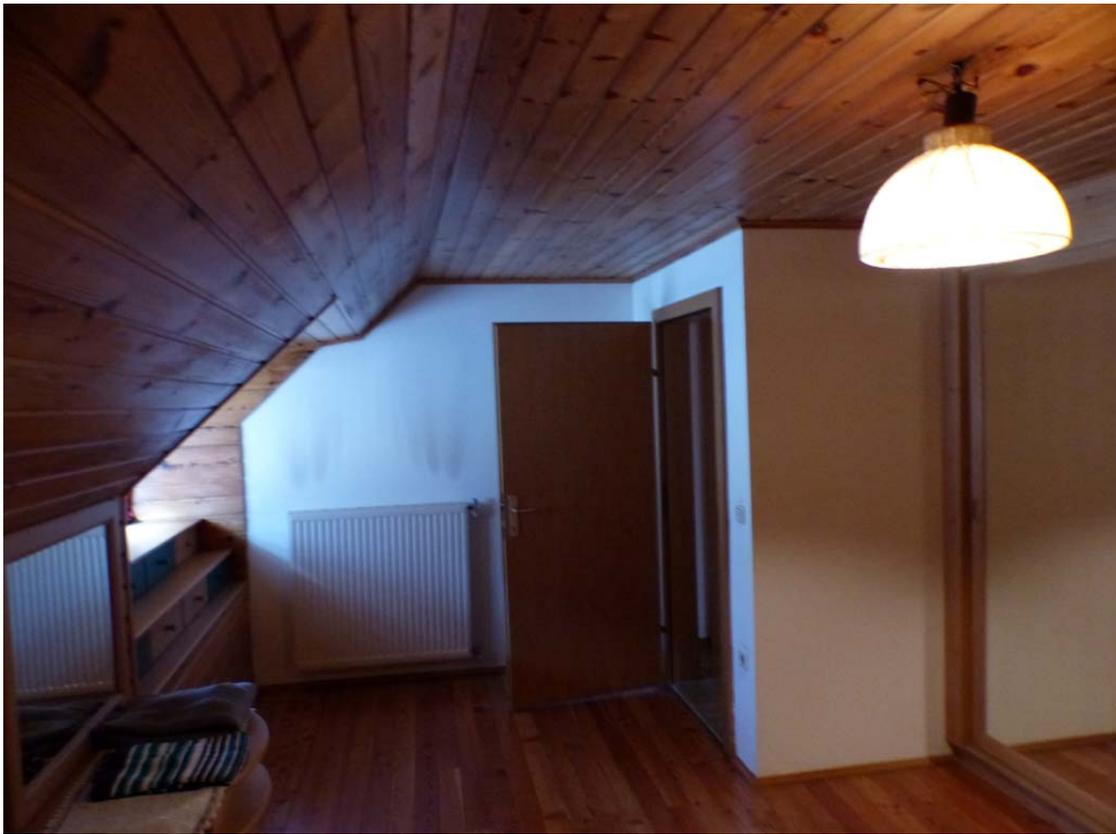
**Bild 39 DG Schlafzimmer mit Dachgaube zur Schulhausgasse**

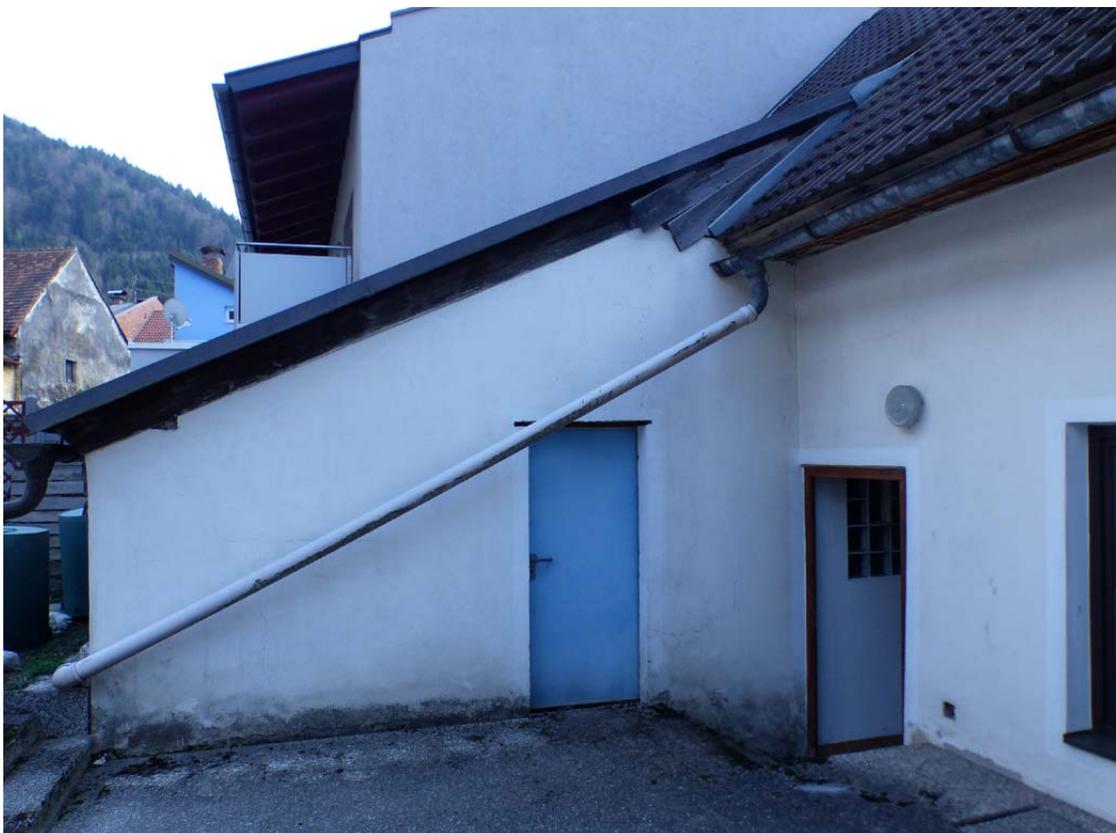
**Bild 40 Zugang zum hofseitigen Nebengebäude – Nordseite**

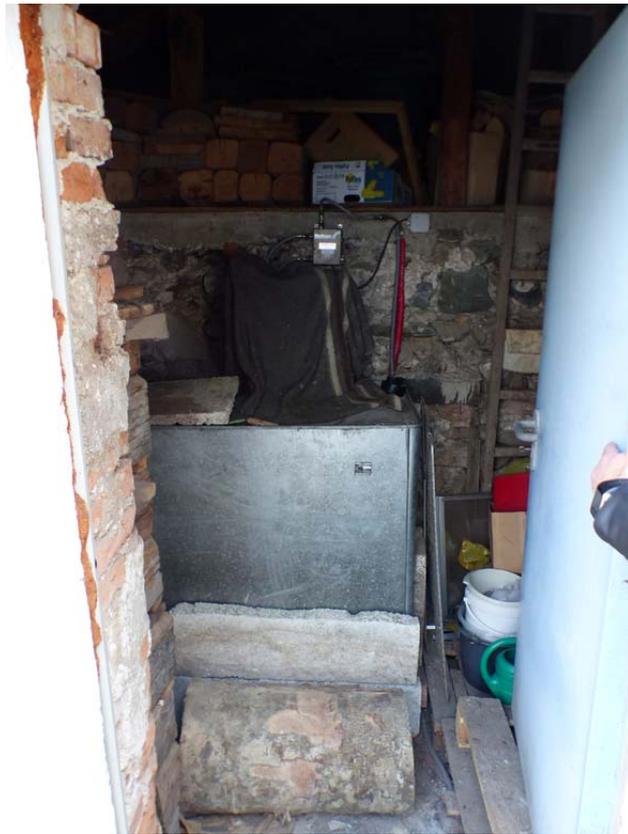
**Bild 41 Innenansicht Nebengebäude mit Öltank**

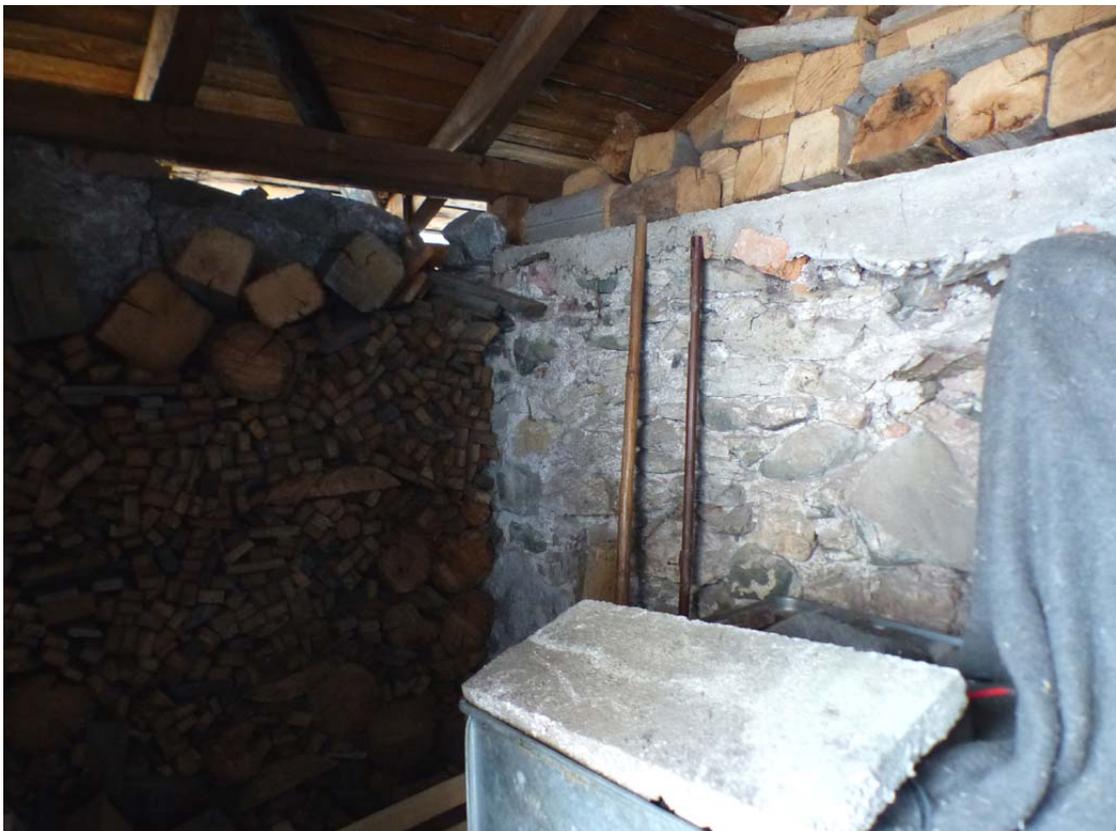
**Bild 42 Innenansicht Nebengebäude Holzlagerraum und Öltank**

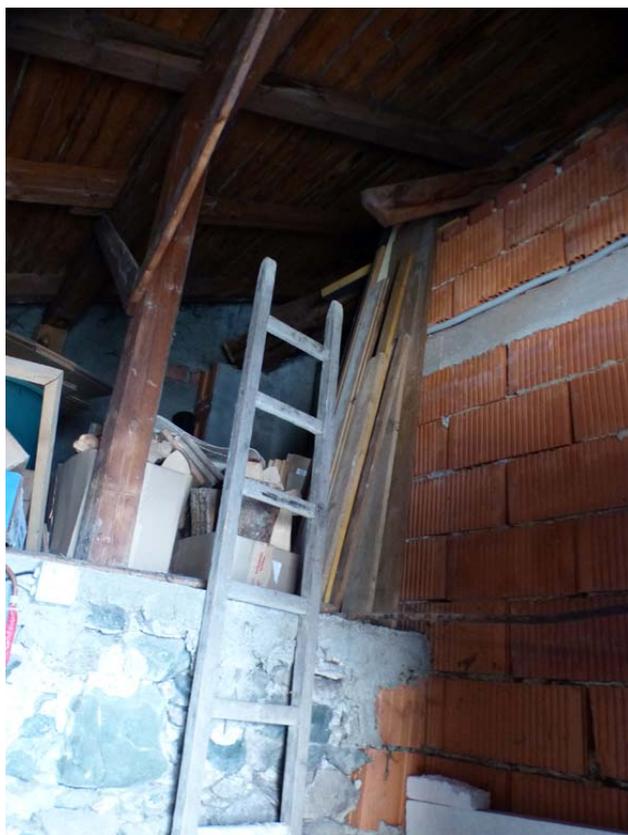
**Bild 43 Innenansicht Nebengebäude mit Dachbodenzugang**

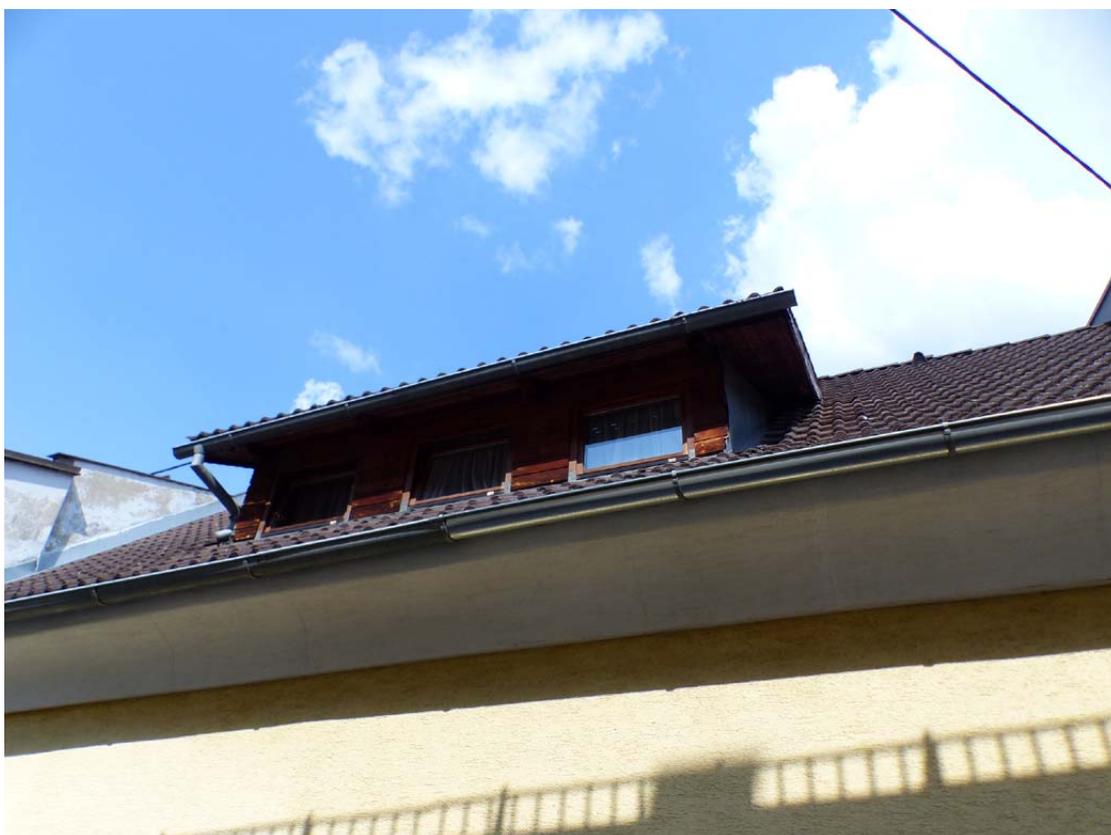
**Bild 44 Dachgaubenansicht Schulhausgasse von der Westseite**
